## Varde Kommunes Bevaringspris 2026

Årets bevaringspris

Hovej 21, Ho, 6857 Blåvand

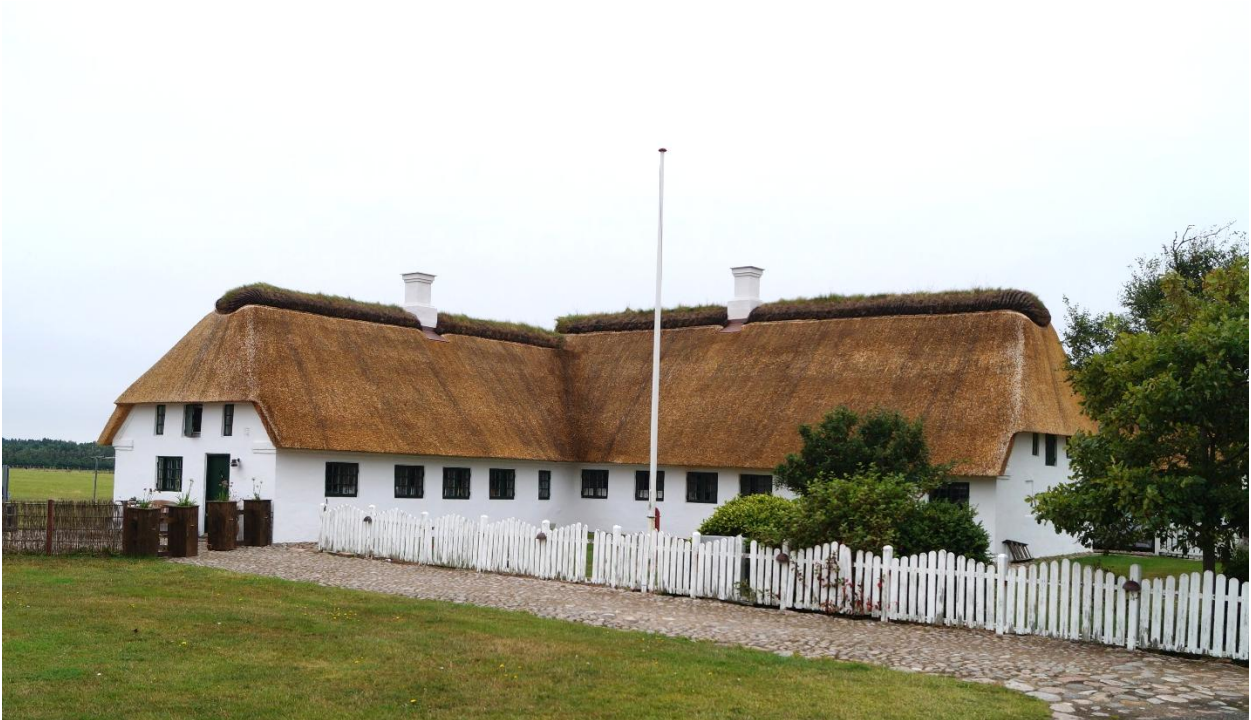
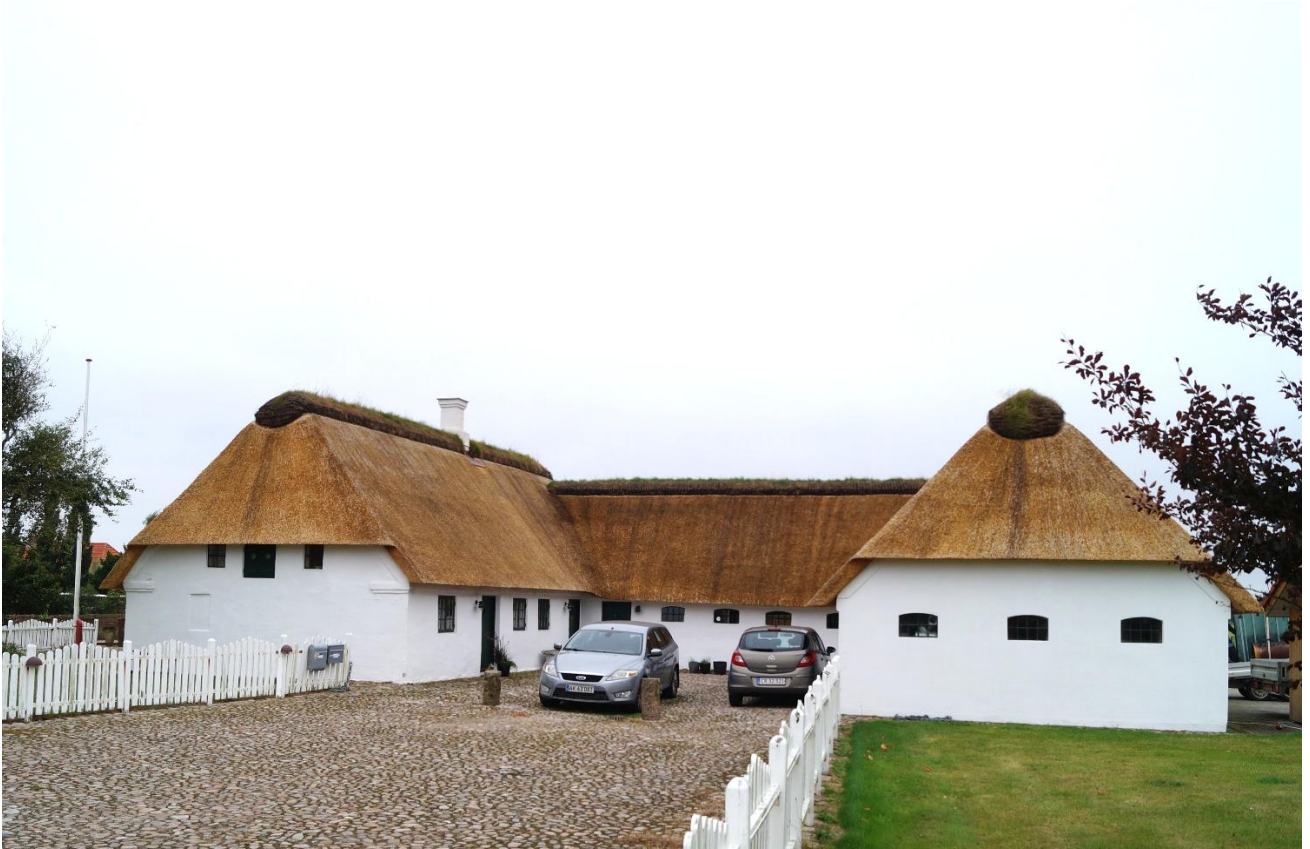
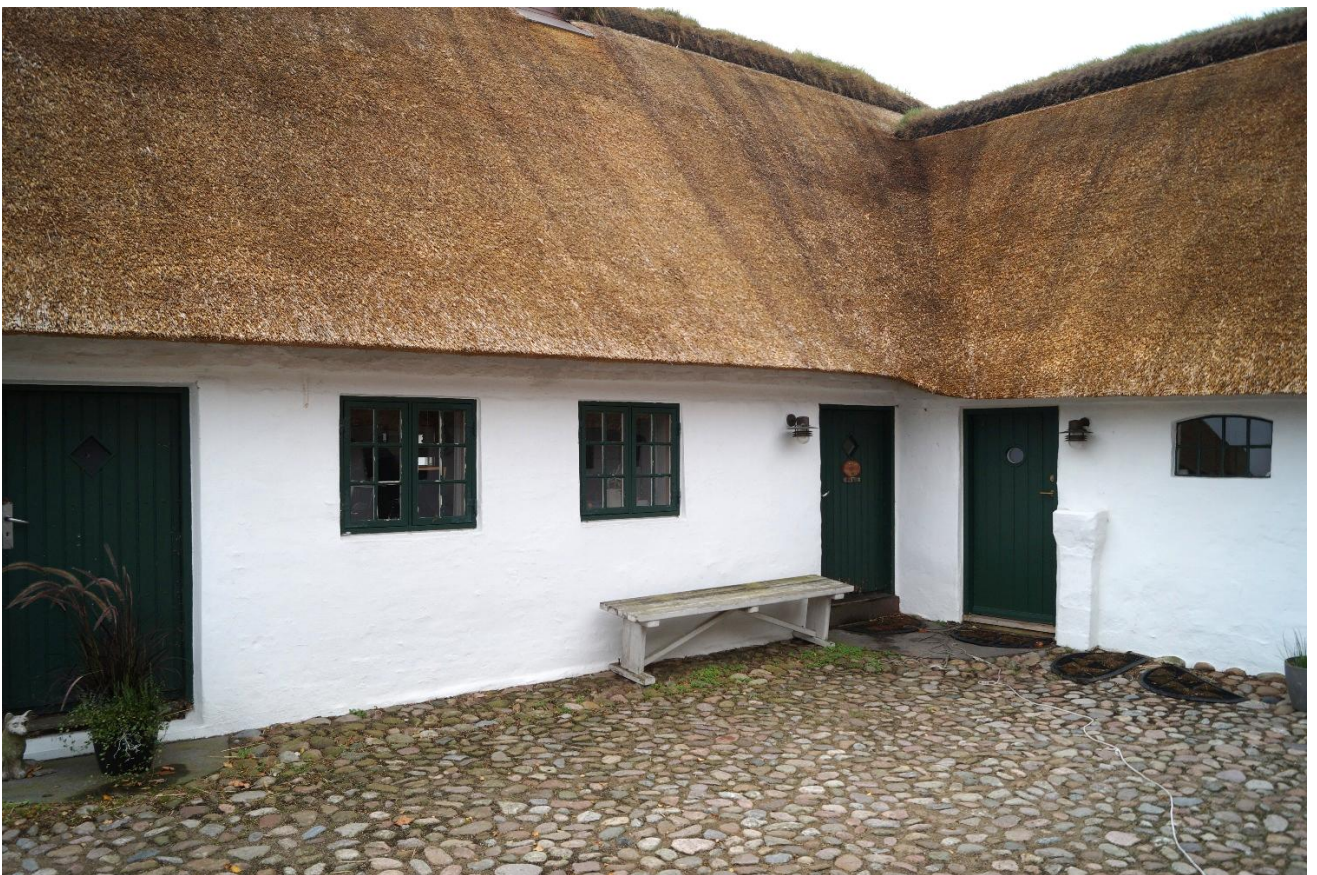
Ejendommen er en lille gård der efter sigende kan spores tilbage til 1472. Det nuværende anlæg er bygningsfredet, med stuehus, stald og lade opført som et trefløjet anlæg o. 1800 og med aftægtsbolig tilføjet mod vest o. 1870. Bygningerne fremtræder med kalket murværk og stråtag med 2 skorstene og mørkt grønmalede døre og småsprossede vinduer med kitfalse.

Hele anlægget har en meget fin helhed og gode proportioner og detaljer. Gårdens udtryk styrkes af de fine pigstensbelæggninger i gårdspladsen og placeringen lige syd for kirken og med marker til 2 sider. Det samlede anlæg fremstår med helt nyt stråtag med græstørvsmønstre og er meget fint vedligeholdt med opmærksomhed på detaljerne.

Omfanget af de fine hvidmalede plankeværker forekommer dog noget overvældende set i et kulturhistorisk perspektiv.

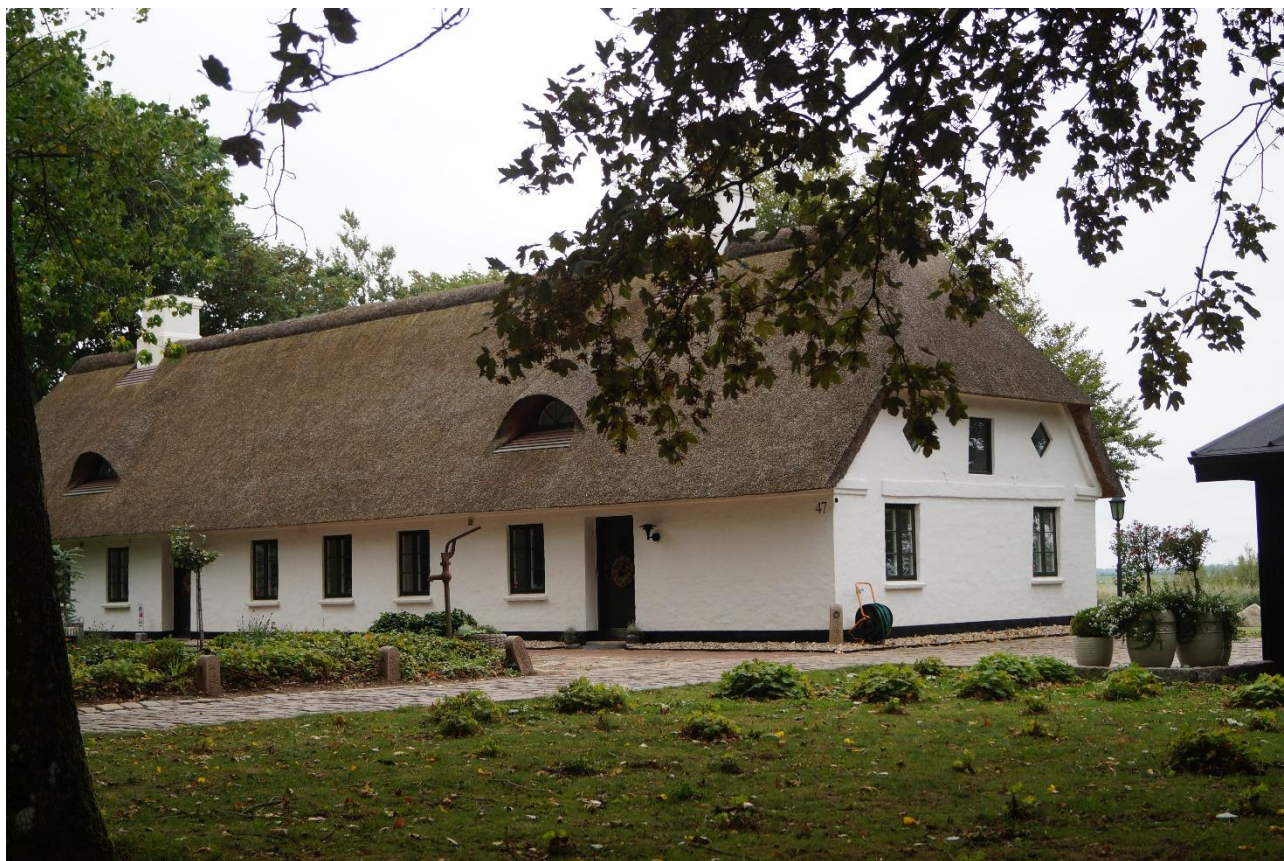
### **Åkirkevej 47, Ladepladsen, 6851 Janderup "Skipperhuset /Kræriverhuset"**

Bygningen fremstår velstandsatsat med kalket murværk og stråtag med 2 kraftige skorstene. Vinduer og døre er mørkt grønmaledede og med koblede rammer og kitfalse. Særligt mod vejsiden tager huset sig smukt og fortællende ud.

Desværre viser det sig at skorstenene er af glasfiber og mod havesiden er der tilføjet 3 kviste i overstørrelse.

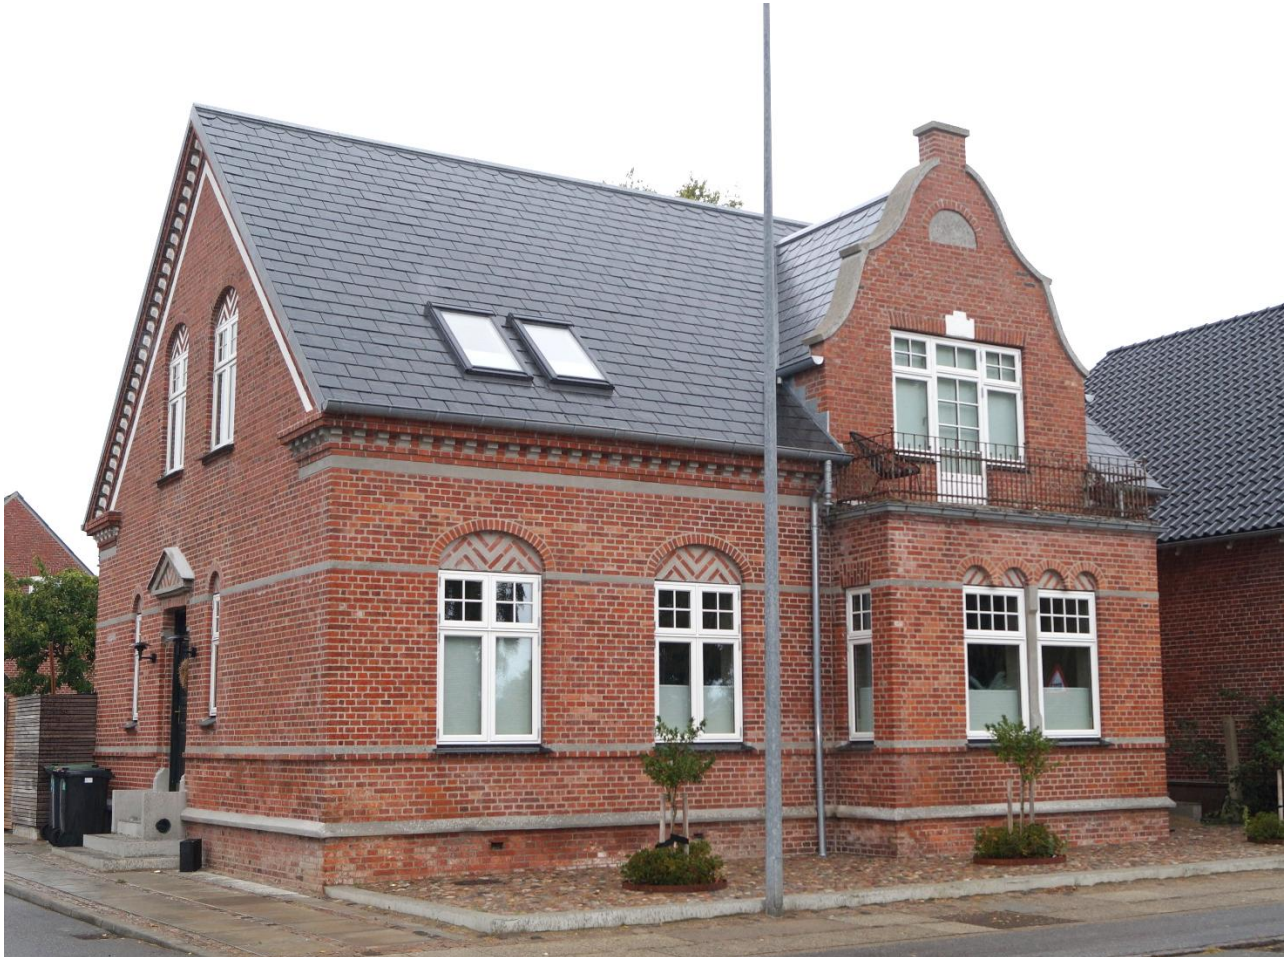
## Staunsvej 2, 6800 Varde

Enfamiliehus opført 1916. Bygningen fremtræder i rødstensmurværk med hvidtede mønsterdetaljer og ægte skifertag. Bygningen er særpræget i den udtryk og således en fin repræsentant for perioden. Istandsæt med nyt skifertag og istandsættelse af murværk. Forhåbentlig vil de reparerede friser m.m. blive hvidtet igen.

Desværre er den nye vinduer alle med termoruder og snydesprosser hvilket trækker bevaringsværdien ned.

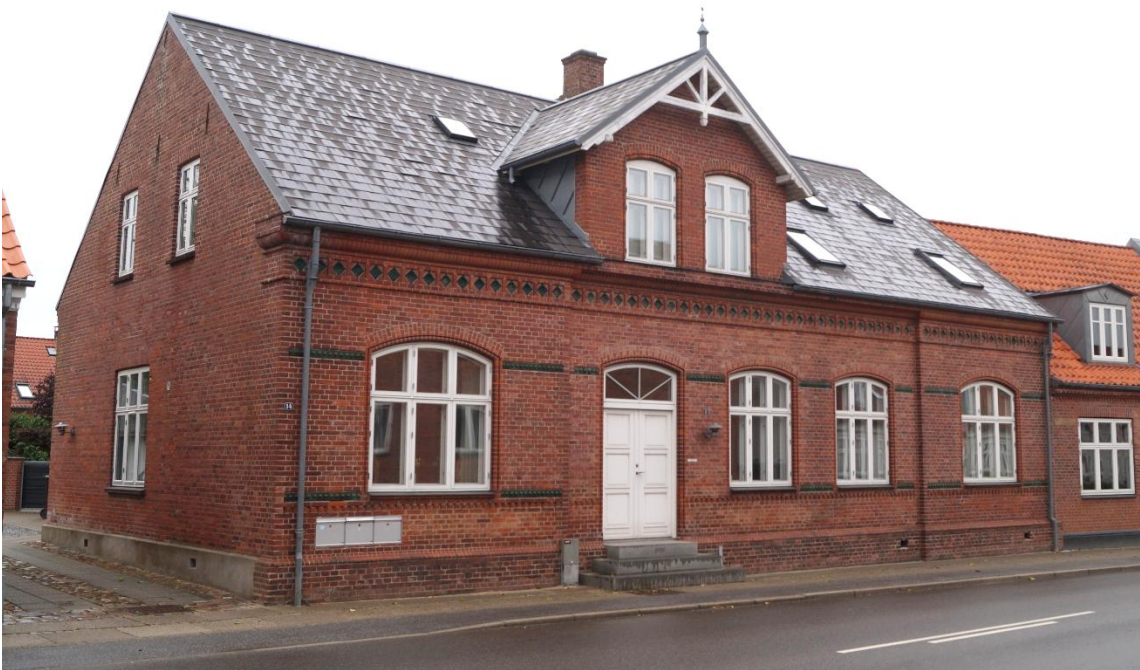
### Østervold 14, 6800 Varde

Byhus opført i historicistisk stil i 1900. Rødstensmurværk med mønsterfriser, tildels udført i glaserede teglelementer. Skifereternittag med fine hvidmalede schvejtser detaljer på kvisten.

Postkasser er blevet indbygget i facaden på en ufølsom måde. Døre og vinduer har en uheldig detaljering. Skifereternittag med mange veluxvinduer i forskellige størrelser.

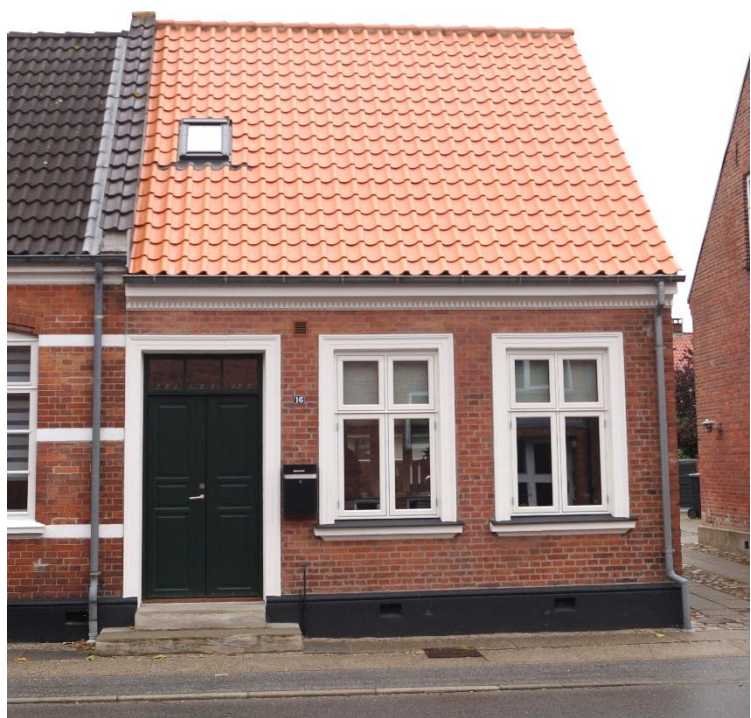
### Østervold 16, 6800 Varde

Lille trefags byhus opført 1897. Rødstensmurværk med pudsede og hvidtede indfatninger omkring hoveddør og vinduer og en fint detaljeret gesims. Det nyere tag af røde vingetagsten er fint udført. Dør og vinduer har en uheldig detaljering.

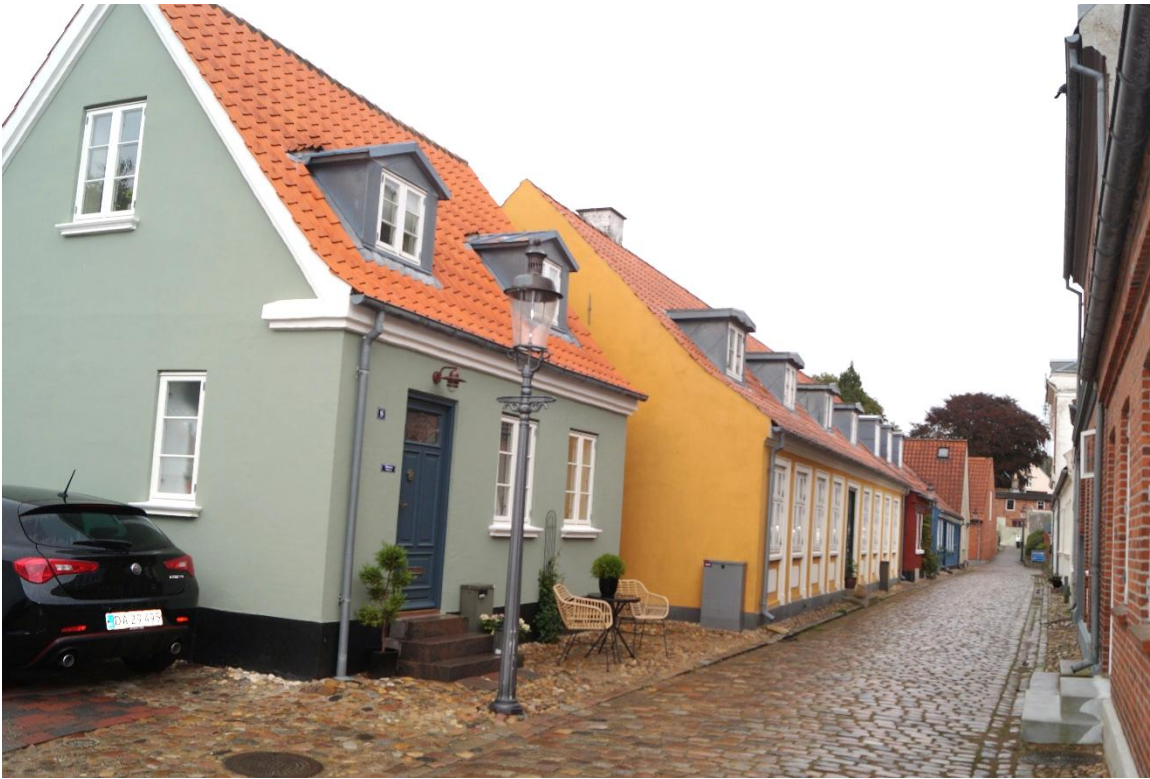
### Nicolaikirkestræde 8, 6800 Varde

Opført som funkis hus i 1935, men i nyere tid fuldstændigt ombygget ”i gammel stil”.  
Et nyt hus der ikke respekterer gadelinien i det ellers meget homogene og smukke Nicolaistræde.  
Påfaldende farvevalg.

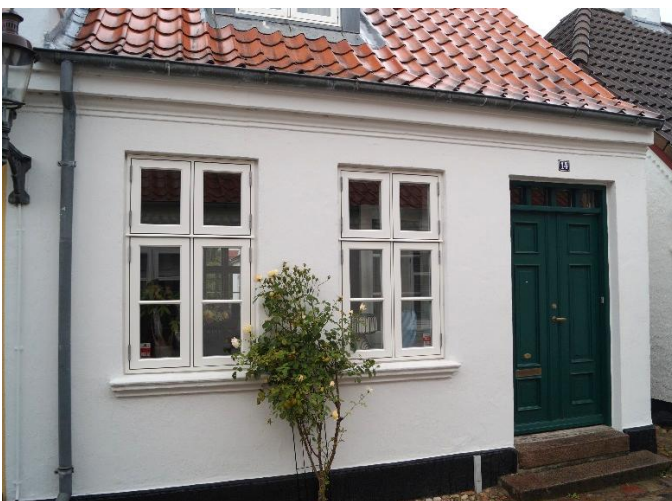
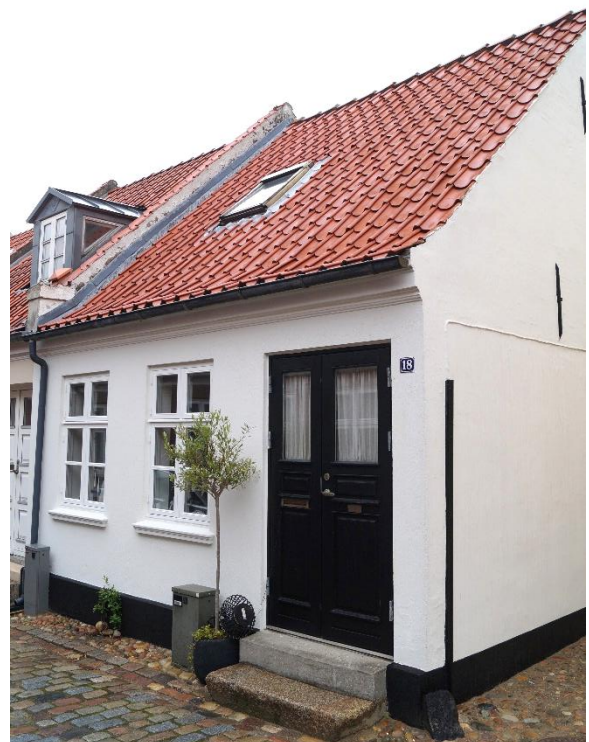
### Nicolaistræde nr 14 eller 18 (Et hvidt hus i midten af gaden)

To 1800 tals byhuse med pudset og malet murværk, vinge og fin tilpasning i gadebilledet.

De to huse har på hver sin måde mangler i døre og vinduer.

Nr 14 har plastik vinduer.

Nr 18 har termoruder i både vinduer og dør begge dele med glaslister og dermed uheldig detaljering.

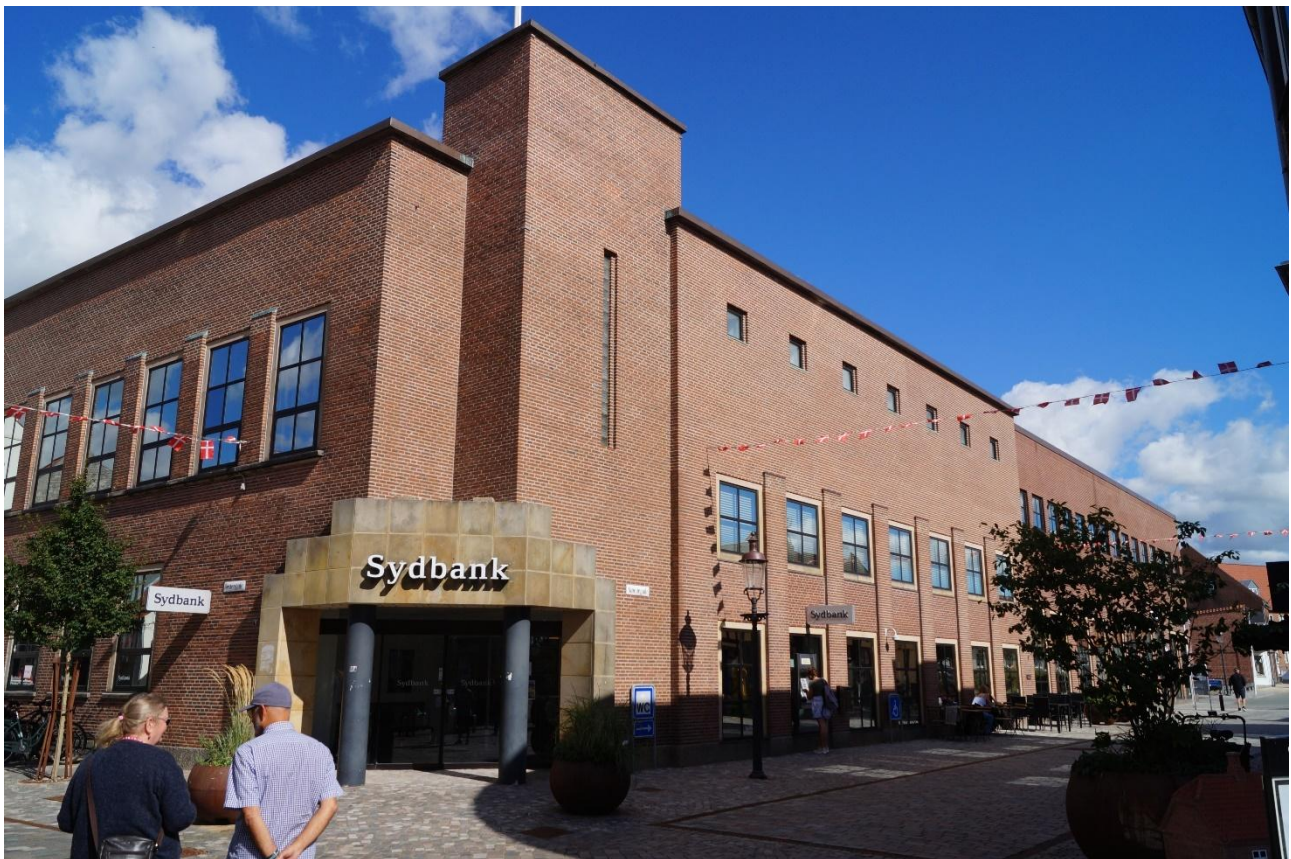
## **Vestergade 4, 6800 Varde, Sydbank**

Markant funkisbygning opført for Varde bank i 1940. Smukt bevaret murværk, sokkel og tag med kobberbeklædning. Granitsoklen bærer et murværk udført af røde blødsrøgne tegl i et lavt format-næsten som Flensborgsten. Søjlemotiver på facader og sandstensindfatninger omkring vinduer og døre. Over sideindgangen mod vest ses et fint bevaret sandstensrelief med våbenskjold. Denne udsmykning er genanvendt fra den tidligere bankbygning fra 1901 og monteret her i 2014.

Omkring 1994 flyttes indgangspartiet fra vestfacaden, hen på sydvesthjørnet med en nyfortolkning af sandstensudsmykningen. Denne viser sig at være hul når man kommer tæt på. Her løber gadens belægning helt ind under den elektriske dør, hvilket ikke understøtter bygningens udtryk. Den konsekvente anvendelse af aluminiumsvinduer- og døre samt gummifuger trækker også kvalitetsindtrykket noget ned.
